**RETROFIT: ADAPTAÇÕES NA ANTIGA ASSOCIAÇÃO DE PROTEÇÃO E
ASSISTÊNCIA AO CONDENADO DE LEOPOLDINA, MINAS GERAIS**

Trabalho de Conclusão de Curso submetido a banca examinadora constituída de acordo com as normas estabelecidas pelo colegiado do curso de graduação em Arquitetura e Urbanismo Centro Universitário Faminas, como requisito parcial para obtenção do título de arquiteto e urbanista.

Apêndice 1 - Fichas de Identificações dos Danos nas Fachadas

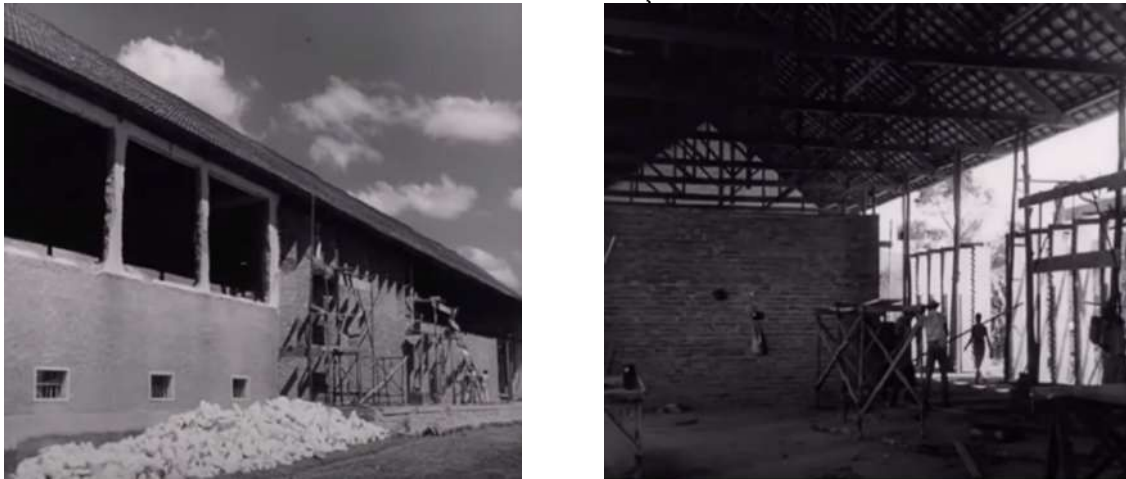
FIGURA 12 E 13: Construção da APAC

Com base nas condições específicas do local, o arquiteto procurou um estilo arquitetônico moderno, simples, funcional e econômico que aproveitasse a mão de obra, os materiais e os elementos técnicos disponíveis na própria região. Nesse momento então, na cidade, foi criado o Centro de Treinamento de Professores Rurais, em uma antiga fazenda, localizada no bairro Fortaleza às margens da BR-116. O objetivo era capacitar os professores de outras cidades selecionadas, oferecendo um espaço para aprimoramento profissional. Além disso, o município também recebeu a construção de uma Escola Parque, que atualmente é o CEFET (MENEGHITE, 2014b).

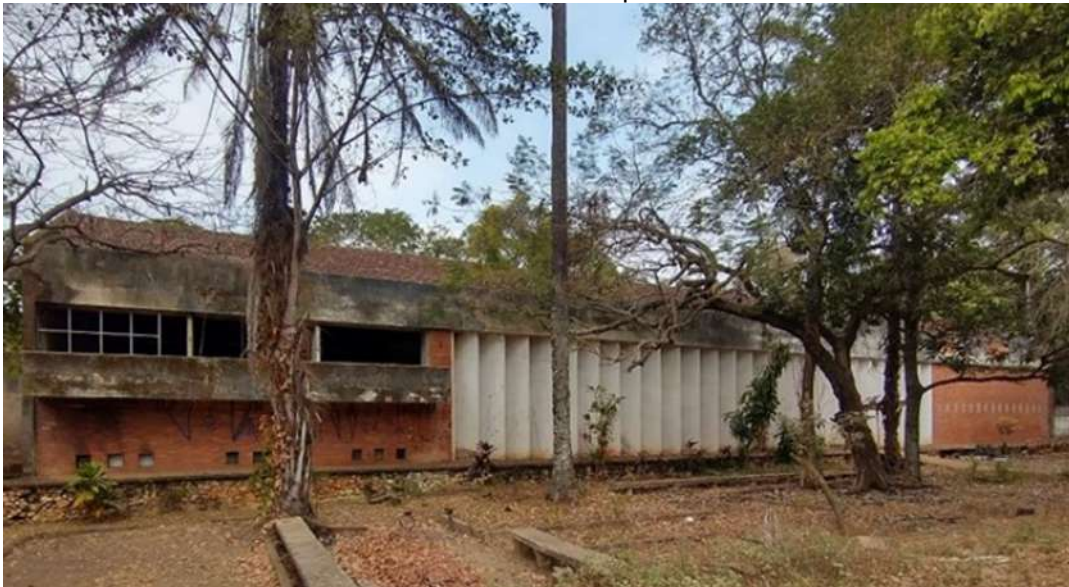
FIGURA 14: Edifício Principal da APAC

O autor completa narrando que no dia 1º de maio de 2012, encerraram-se todas as atividades do lugar e que o motivo de maior relevância havia sido a falta de recursos financeiros para reformar as instalações, que garantiam assim, as condições mínimas de segurança. Os últimos 18 recuperandos que estavam na APAC retornaram ao regime prisional no presídio de Leopoldina, deixando os prédios vazios e desde então, o local permanece desocupado, com algumas das edificações em estado de total abandono novamente.

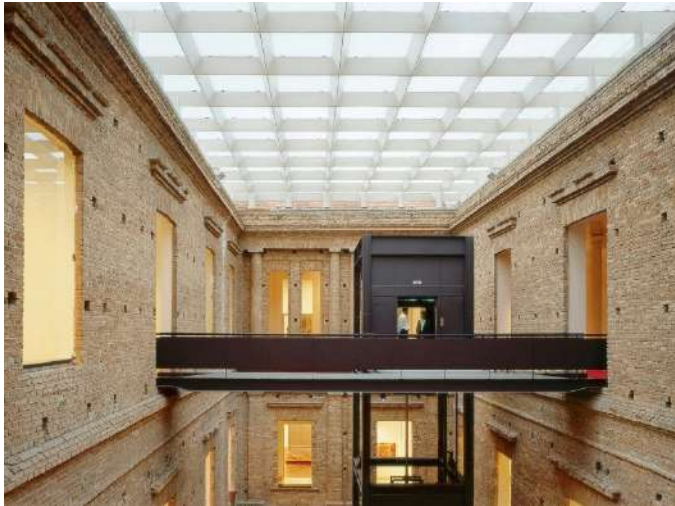
FIGURA 15: Área Interna da Pinacoteca

adequações. As áreas internas foram cobertas por claraboias de aço e vidro, o que além de evitar a entrada da chuva, favoreceu a iluminação natural como pode-se observar na figura 13. Já na figura 14 é possível notar que as esquadrias das janelas internas foram retiradas, gerando uma grande transparência e destacando as paredes autoportantes de alvenaria de tijolos, criando uma espacialidade em todo o recinto da Pinacoteca.

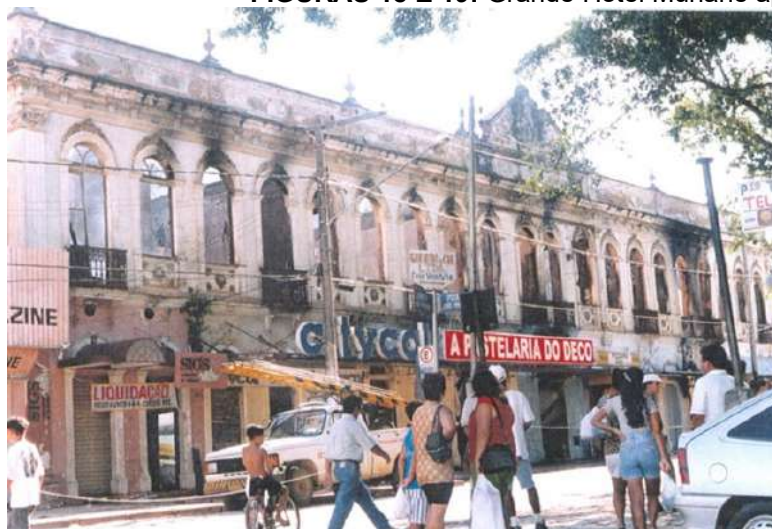
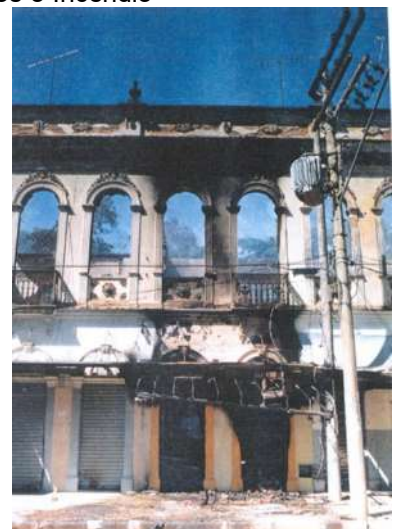
FIGURAS 18 E 19: Grande Hotel Muriahe após o Incêndio

De acordo com o jornal Gazeta Muriaé (OLIVEIRA, 2007) devido ao seu estado precário de conservação e desgaste, o hotel encerrou suas atividades em 1980, mantendo apenas os estabelecimentos comerciais no térreo. Um incêndio trágico ocorrido em 1998 causou danos significativos à estrutura do edifício, destruindo lojas,

Durante a análise inicial das fachadas, levou-se em consideração a ausência do uso de cimento na época da construção. Assim, a argamassa foi substituída de forma adequada para evitar problemas futuros. Os ornamentos porosos foram consolidados por meio da injeção de cal, preenchendo todos os poros, e elementos ausentes ou deteriorados foram substituídos por moldes e próteses. A restauração da face interna da fachada frontal envolveu o uso de próteses de tijolos fixadas com pinos e tratamentos preventivos contra degradação biológica. Por fim, uma pintura à base de cal foi aplicada, preservando a autenticidade da construção original (OLIVEIRA, 2007).

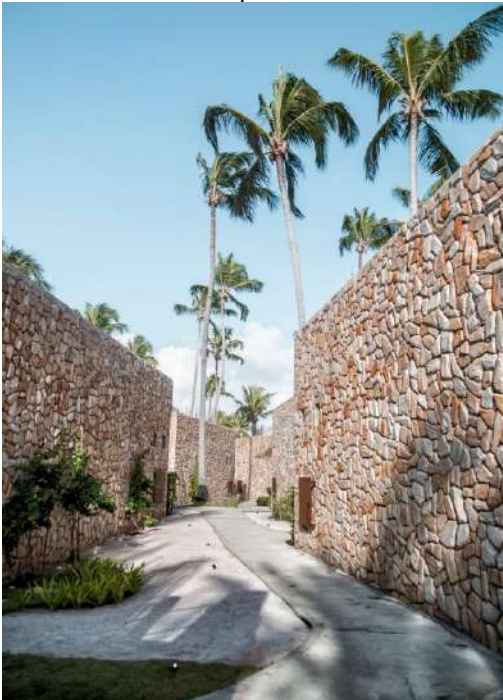
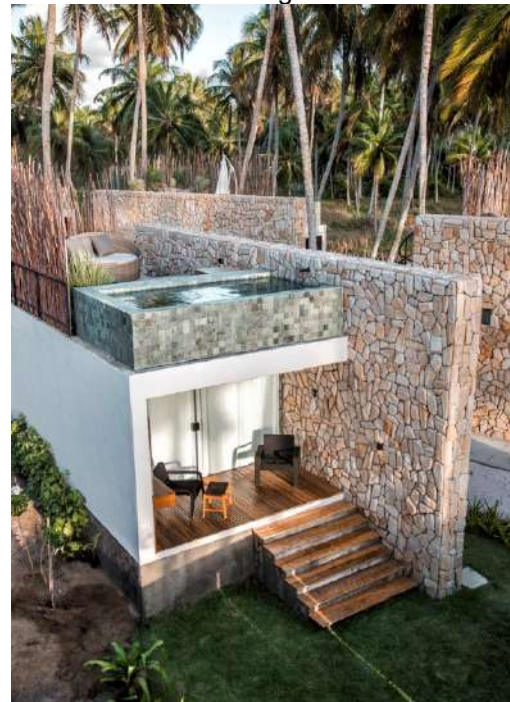
FIGURA 22: Caminhos do Hotel com paredões de pedra

O mesmo autor também relata que no projeto, foi concebido um percurso longitudinal pelo terreno, com paredões revestidos de pedra natural, alcançando uma altura de 7 metros. Esse caminho sinuoso oferece aos hóspedes uma série de pequenas descobertas, potencializando as experiências sensoriais proporcionadas pela arquitetura. Por trás desses paredões, encontram-se os bangalôs, totalizando sete unidades.

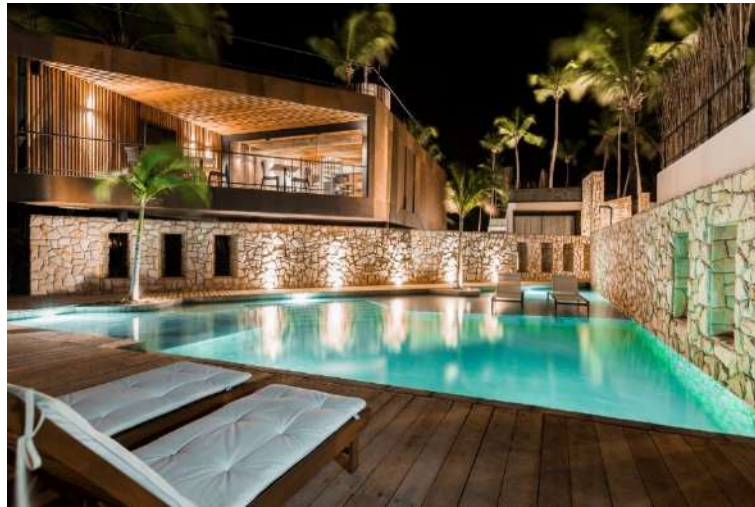
FIGURA 24: Área Externa do Hotel

Vada (2018), também destaca sobre o volume suspenso do hotel, apoiado em pilotis, proporcionando a ilusão de "flutuar" sobre a piscina comum, ao mesmo tempo em que oferece vistas panorâmicas da deslumbrante Praia do Patacho. No interior, são utilizados elementos como o concreto polido, vergalhões no fechamento da escada, teto com ripas de madeira e parede com telas metálicas, criando um ambiente contemporâneo e sofisticado que reforça a identidade única do projeto.

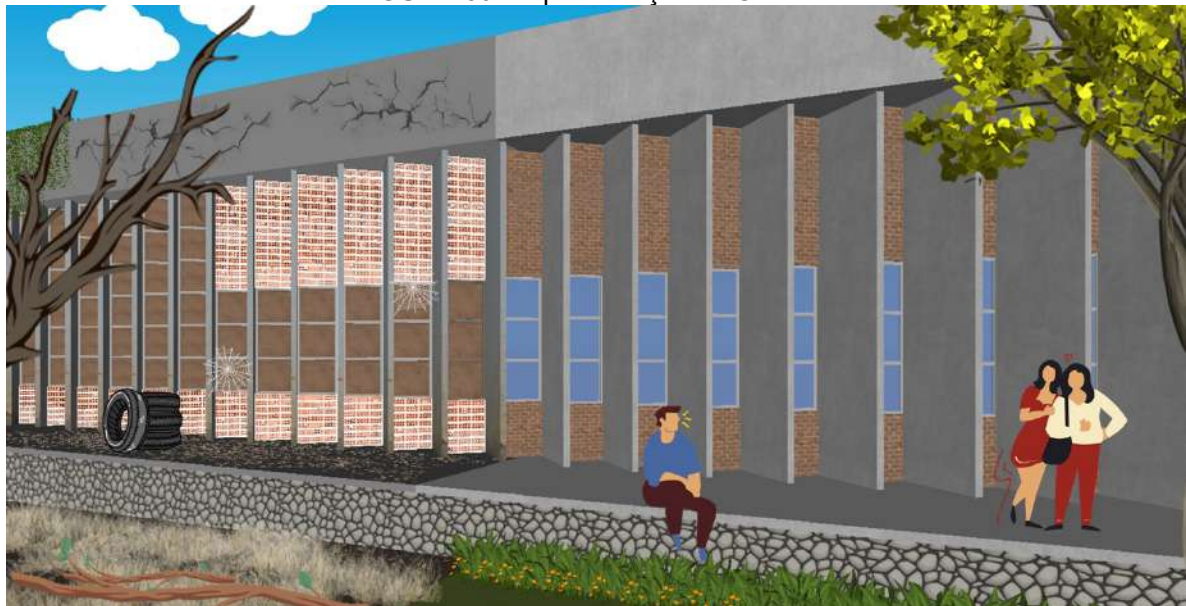
FIGURA 30: Representação do Conceito

O projeto tem o conceito de Reavivar, que envolve a harmonização entre o antigo e o novo, trazendo de volta à vida o edifício em estado de declínio. Essa abordagem é visualmente representada no desenho da fachada, em que metade do edifício retrata seu estado atual, enquanto a outra metade ilustra como ele ficará após a intervenção.

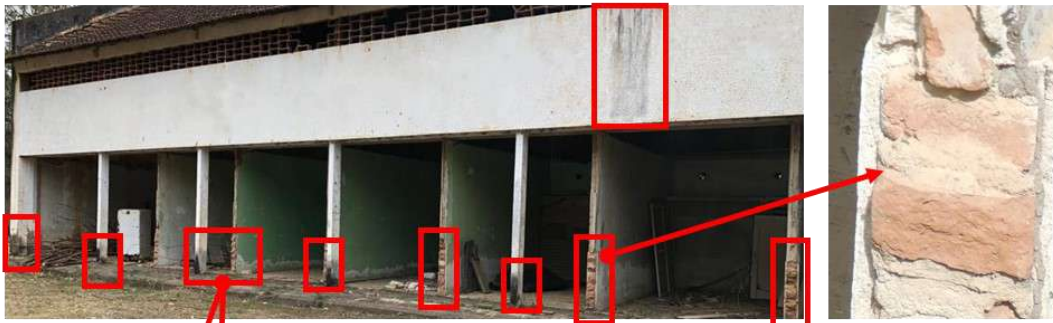
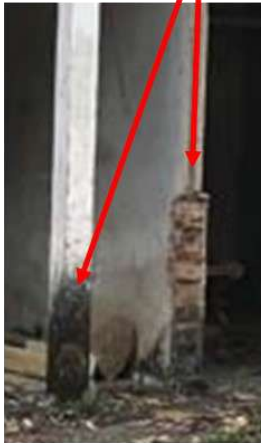
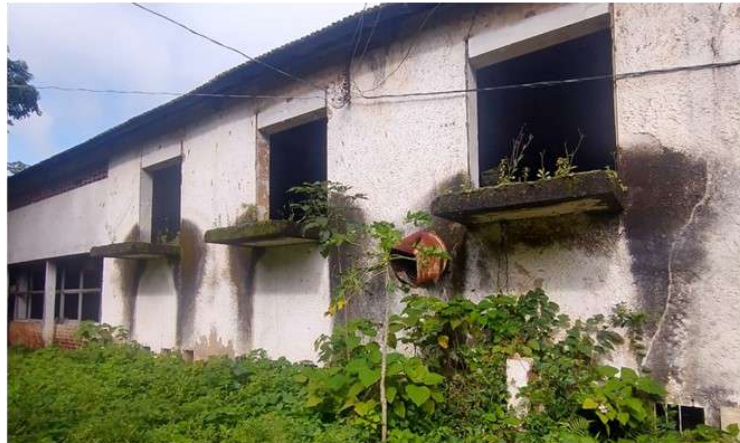
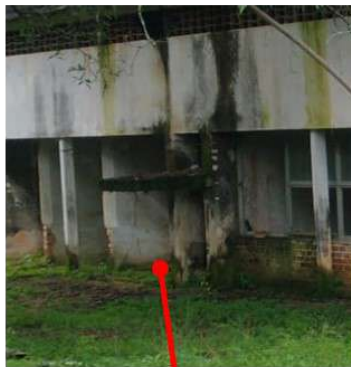
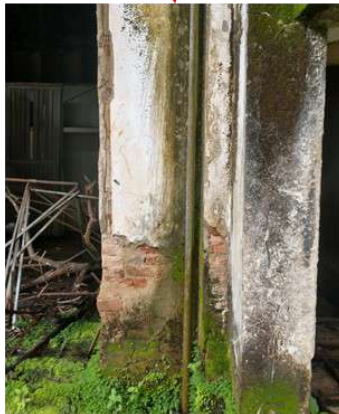
FACHADA SUL

DANOS ÀS PAREDES (ALVENARIA)		OCORRÊNCIA E SIMBOLOGIA	
1) DESPLACAMENTO DO REBOCO		×	
2) DESPLACAMENTO DO REBOCO COM ALVENARIA EXPOSTA		×	
3) MANCHAS DE AÇÃO DO FOGO			
4) MANCHAS DE UMIDADE		×	
5) BIODEGRADAÇÃO (FUNGOS E MICROALGAS)		×	
6) VEGETAÇÃO		×	
7) DEPÓSITOS ESCUROS (SUJIDADES)		×	
8) EFLORESCÊNCIA (SALINIZAÇÃO)			
9) FISSURAS SUPERFICIAIS (NÃO ESTRUTURAIS)			
10) FISSURAS ESTRUTURAIS (FENDAS E TRINCAS)			
11) INTERVENÇÃO COM CIMENTO E ARGAMASSA			
12) VANDALISMO (GRAFITAGEM E PICHADO)		×	
13) CORROSÃO DAS ARMADURAS			
DANOS ÀS CANTARIAS			
1) ALVEOLIZAÇÃO			
2) DESAGREGAÇÃO GRANULAR			
3) PITTING			
4) PERDA DE SEÇÃO / LACUNAS			
5) ESFOLIAÇÃO			
6) CROSTA NEGRA			
DANOS ÀS ESQUADRIAS			
1) ATAQUE DE TÉRMICAS			
2) MOFO / BOLOR			
3) DEGRADAÇÃO DA MADEIRA

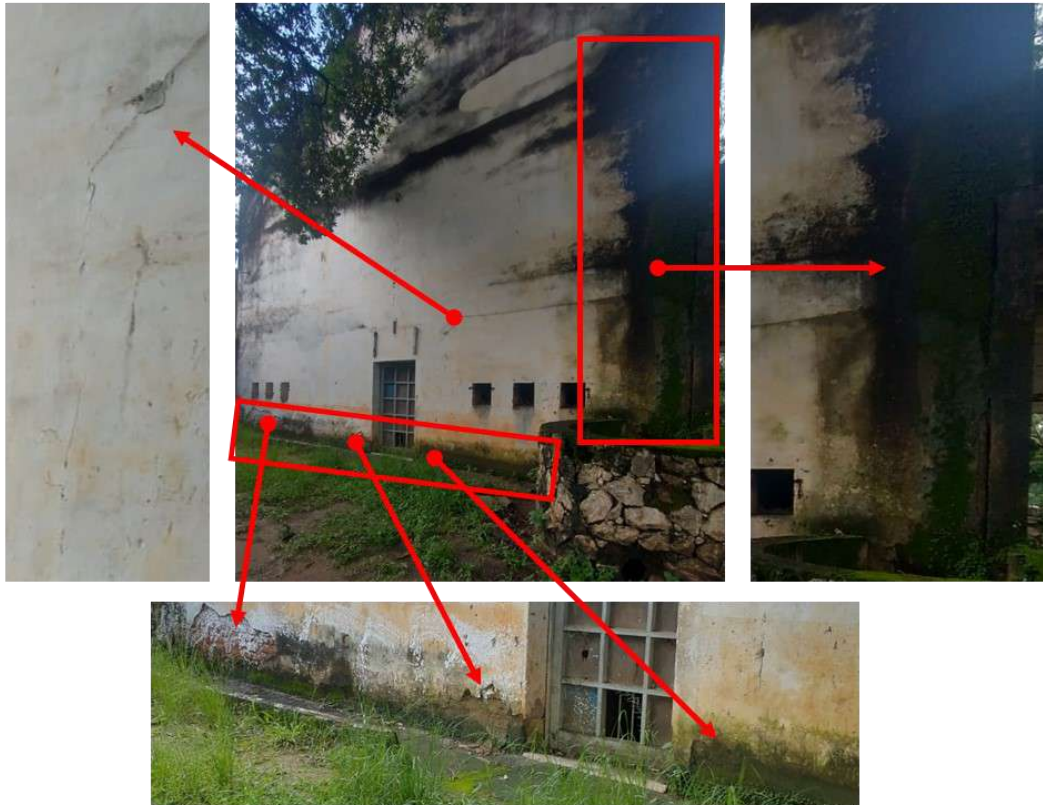
FACHADA LESTE

DANOS ÀS PAREDES (ALVENARIA)	OCORRÊNCIA E SIMBOLOGIA	
1) DESPLACAMENTO DO REBOCO		
2) DESPLACAMENTO DO REBOCO COM ALVENARIA EXPOSTA	×	
3) MANCHAS DE AÇÃO DO FOGO		
4) MANCHAS DE UMIDADE	×	
5) BIODEGRADAÇÃO (FUNGOS E MICROALGAS)	×	
6) VEGETAÇÃO	×	
7) DEPÓSITOS ESCUROS (SUJIDADES)	×	
8) EFLORESCÊNCIA (SALINIZAÇÃO)		
9) FISSURAS SUPERFICIAIS (NÃO ESTRUTURAIS)		
10) FISSURAS ESTRUTURAIS (FENDAS E TRINCAS)		
11) INTERVENÇÃO COM CIMENTO E ARGAMASSA		
12) VANDALISMO (GRAFITAGEM E PICHAGEM)		
13) CORROSÃO DAS ARMADURAS		
DANOS ÀS CANTARIAS		
1) ALVEOLIZAÇÃO		
2) DESAGREGAÇÃO GRANULAR		
3) PITTING		
4) PERDA DE SEÇÃO / LACUNAS		
5) ESFOLIAÇÃO		
6) CROSTA NEGRA		
DANOS ÀS ESQUADRIAS		
1) ATAQUE DE TÉRMICAS		
2) MOFO / BOLOR		
3) DEGRADAÇÃO DA MADEIRA

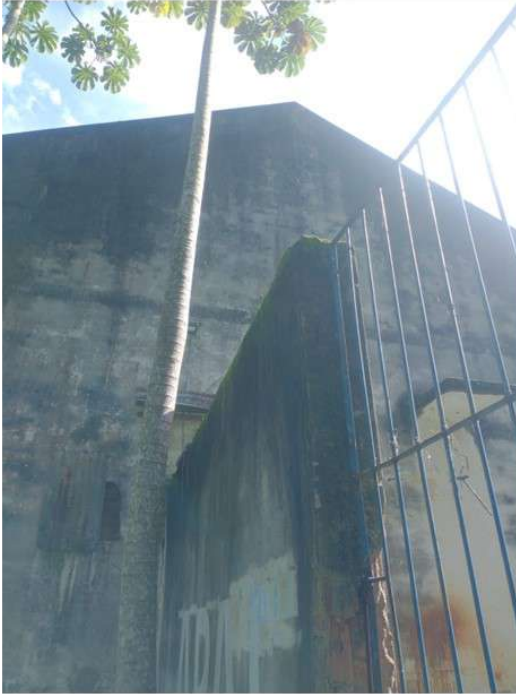
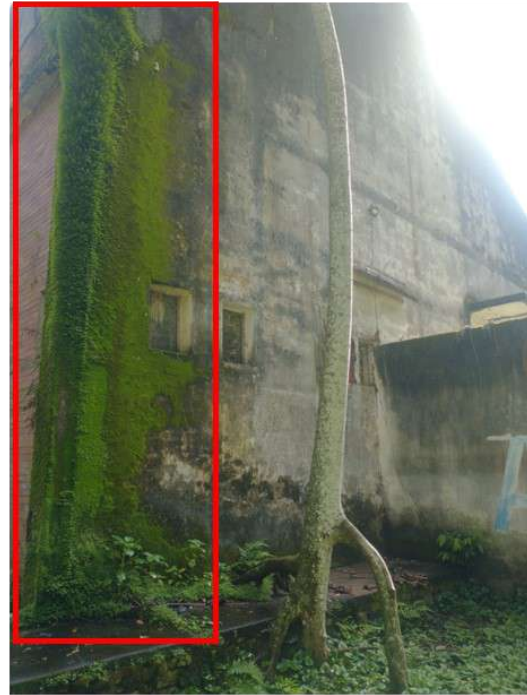
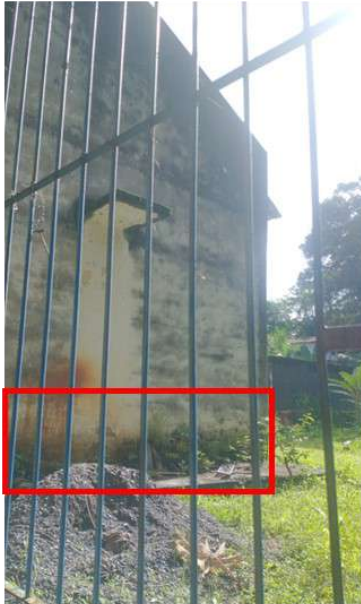
FACHADA OESTE

DANOS ÀS PAREDES (ALVENARIA)	OCORRÊNCIA E SIMBOLOGIA	
1) DESPLACAMENTO DO REBOCO		
2) DESPLACAMENTO DO REBOCO COM ALVENARIA EXPOSTA	×	
3) MANCHAS DE AÇÃO DO FOGO		
4) MANCHAS DE UMIDADE	×	
5) BIODEGRADAÇÃO (FUNGOS E MICROALGAS)	×	
6) VEGETAÇÃO	×	
7) DEPÓSITOS ESCUROS (SUJIDADES)	×	
8) EFLORESCÊNCIA (SALINIZAÇÃO)		
9) FISSURAS SUPERFICIAIS (NÃO ESTRUTURAIS)	×	
10) FISSURAS ESTRUTURAIS (FENDAS E TRINCAS)	×	
11) INTERVENÇÃO COM CIMENTO E ARGAMASSA		
12) VANDALISMO (GRAFITAGEM E PICHADO)		
13) CORROSÃO DAS ARMADURAS		
DANOS ÀS CANTARIAS		
1) ALVEOLIZAÇÃO		
2) DESAGREGAÇÃO GRANULAR		
3) PITTING		
4) PERDA DE SEÇÃO / LACUNAS		
5) ESFOLIAÇÃO		
6) CROSTA NEGRA		
DANOS ÀS ESQUADRIAS		
1) ATAQUE DE TÉRMICAS		
2) MOFO / BOLOR		
3) DEGRADAÇÃO DA MADEIRA

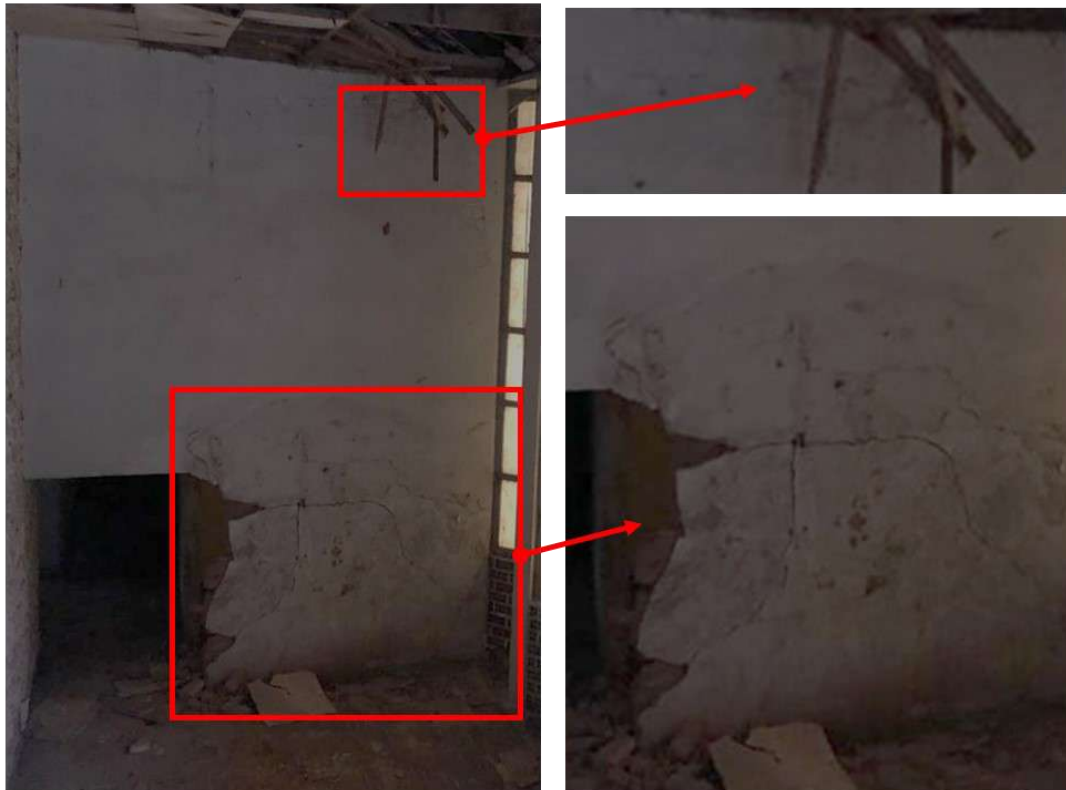
PAREDE INTERNA 01

8) EFLORESCÊNCIA (SALINIZAÇÃO)		
9) FISSURAS SUPERFICIAIS (NÃO ESTRUTURAIS)		
10) FISSURAS ESTRUTURAIS (FENDAS E TRINCAS)		
11) INTERVENÇÃO COM CIMENTO E ARGAMASSA		
12) VANDALISMO (GRAFITAGEM E PICAÇÃO)		
13) CORROSÃO DAS ARMADURAS		
DANOS ÀS CANTARIAS		
1) ALVEOLIZAÇÃO		
2) DESAGREGAÇÃO GRANULAR		
3) PITTING		
4) PERDA DE SEÇÃO / LACUNAS		
5) ESFOLIAÇÃO		
6) CROSTA NEGRA		
DANOS ÀS ESQUADRIAS		
1) ATAQUE DE TÉRMICAS		
2) MOFO / BOLOR		
3) DEGRADAÇÃO DA MADEIRA

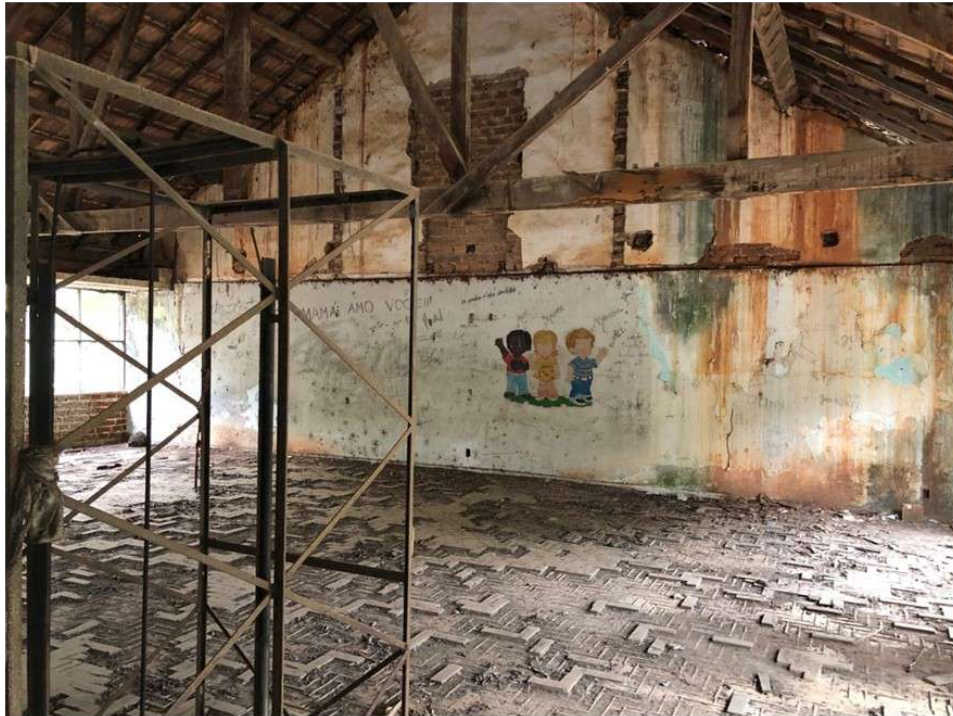
PAREDE INTERNA 02

DANOS ÀS PAREDES (ALVENARIA)	OCORRÊNCIA E SIMBOLOGIA	
1) DESPLACAMENTO DO REBOCO		
2) DESPLACAMENTO DO REBOCO COM ALVENARIA EXPOSTA	×	■
3) MANCHAS DE AÇÃO DO FOGO		
4) MANCHAS DE UMIDADE	×	■
5) BIODEGRADAÇÃO (FUNGOS E MICROALGAS)		
6) VEGETAÇÃO		
7) DEPÓSITOS ESCUROS (SUJIDADES)	×	■
8) EFLORESCÊNCIA (SALINIZAÇÃO)		
9) FISSURAS SUPERFICIAIS (NÃO ESTRUTURAIS)		
10) FISSURAS ESTRUTURAIS (FENDAS E TRINCAS)		
11) INTERVENÇÃO COM CIMENTO E ARGAMASSA		
12) VANDALISMO (GRAFITAGEM E PICHAGEM)		
13) CORROSÃO DAS ARMADURAS		
DANOS ÀS CANTARIAS		
1) ALVEOLIZAÇÃO		
2) DESAGREGAÇÃO GRANULAR		
3) PITTING		
4) PERDA DE SEÇÃO / LACUNAS		
5) ESFOLIAÇÃO		
6) CROSTA NEGRA		
DANOS ÀS ESQUADRIAS		
1) ATAQUE DE TÉRMICAS		
2) MOFO / BOLOR		
3) DEGRADAÇÃO DA MADEIRA
