**VALORIZAÇÃO DO PATRIMÔNIO DE MURIAÉ:
RETROFIT DO GRANDE HOTEL MURIAHÉ**

Trabalho de Conclusão de Curso submetido a banca examinadora constituída de acordo com as normas estabelecidas pelo colegiado do curso de graduação em Arquitetura e Urbanismo Centro Universitário Faminas, como requisito parcial para obtenção do título de arquiteto e urbanista.

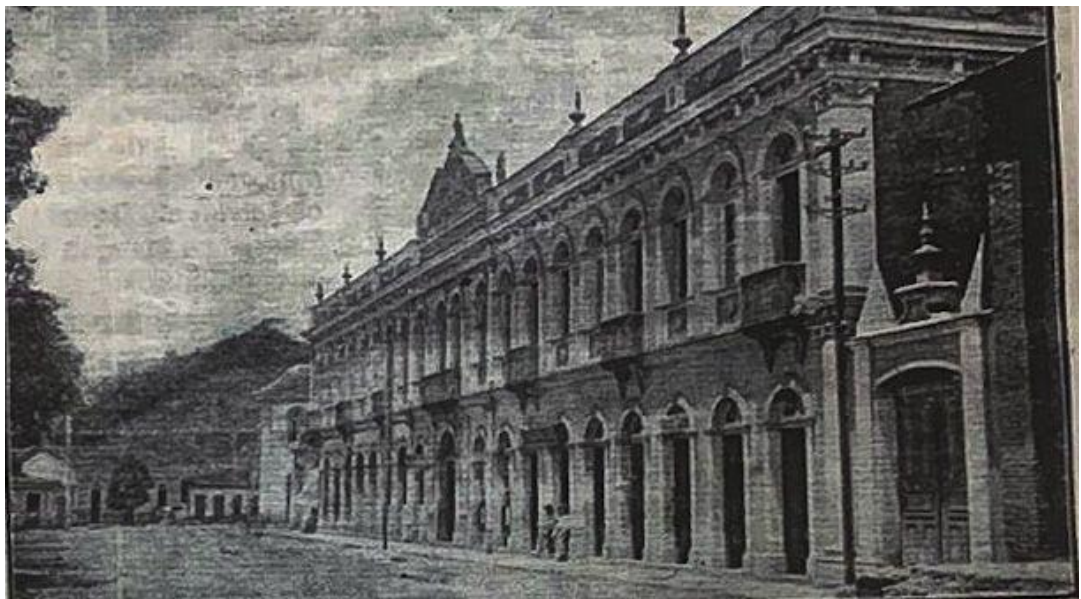
FIGURA 05 – Grande Hotel Muriahe, 1904

Conforme o Dossiê de Tombamento do imóvel, elaborado em meados de 1997 pela arquiteta e urbanista Delmarí Angela Ribeiro, a construção do edifício atualmente conhecido como Grande Hotel Muriahe, porém com nomenclatura inicial de Palacete Ventura, foi iniciada através da iniciativa de um abastado comerciante português, Antônio Ventura, morador do até então São Paulo de Muriaé e sua construção teve início no final do século XX e suas obras foram finalizadas em 1904 com o intuito de servir de hotel para os viajantes que transitavam por ali e para auxílio no comércio local. (Dossiê de Tombamento do Grande Hotel Muriahe, 1997)

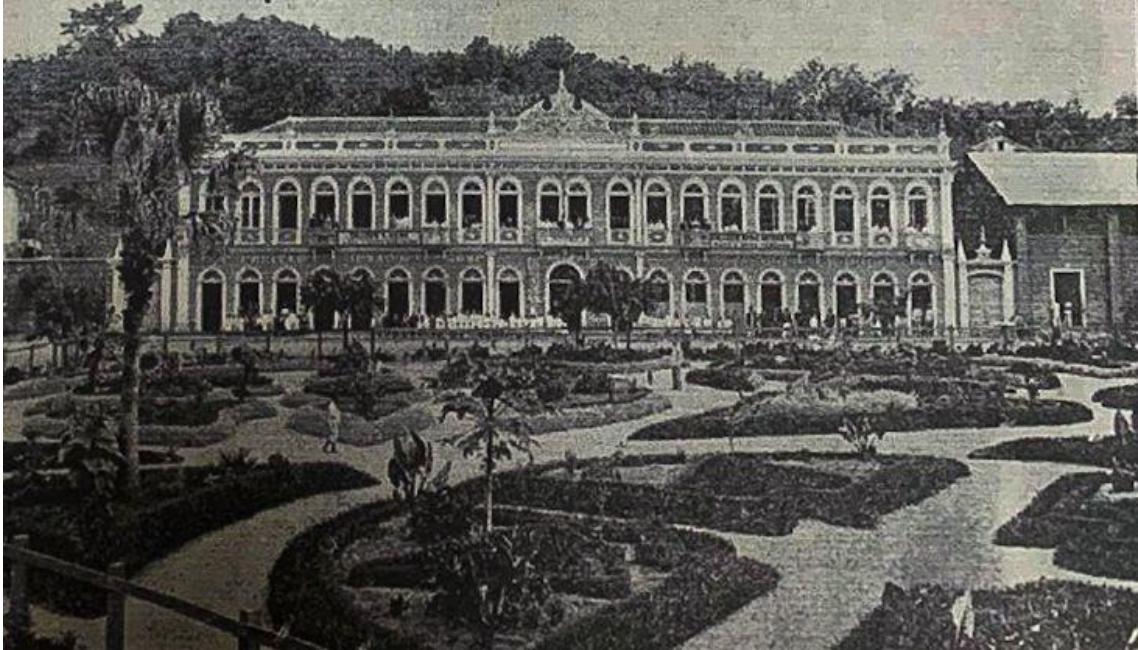
FIGURA 07 – Grande Hotel Muriahe com jardim

Originalmente, a edificação era um sobrado de dois pavimentos que possuía um partido retangular com seu comprimento implantado paralelamente à via e sua cobertura era, presumidamente, de quatro águas e com telhas francesas que, posteriormente, foram substituídos por telhas de amianto. Como sistema construtivo, adotaram o uso de alvenaria de tijolos portugueses juntamente a estacarias em grossos esteios e baldrames de madeira na parte interna. Os afastamentos laterais eram vedados por portões monumentais que replicam os elementos decorativos do frontispício. (Dossiê de Tombamento do Grande Hotel Muriahe, 1997)

Entre os anos de 1940 e 1982, segundo informações do procurador Mário Monteiro de Castro Filho e do locatário da época Pascoale Ferrari, diversas alterações foram realizadas na edificação como a retirada do acesso secundário ao segundo pavimento, construção de anexos para suprimento as lojas, adição de banheiros e sanitários, substituição de telhas e nova pintura na fachada. As alterações foram realizadas de forma aleatória e sem respeito a construção original. (Dossiê de Tombamento do Grande Hotel Muriahe, 1997)

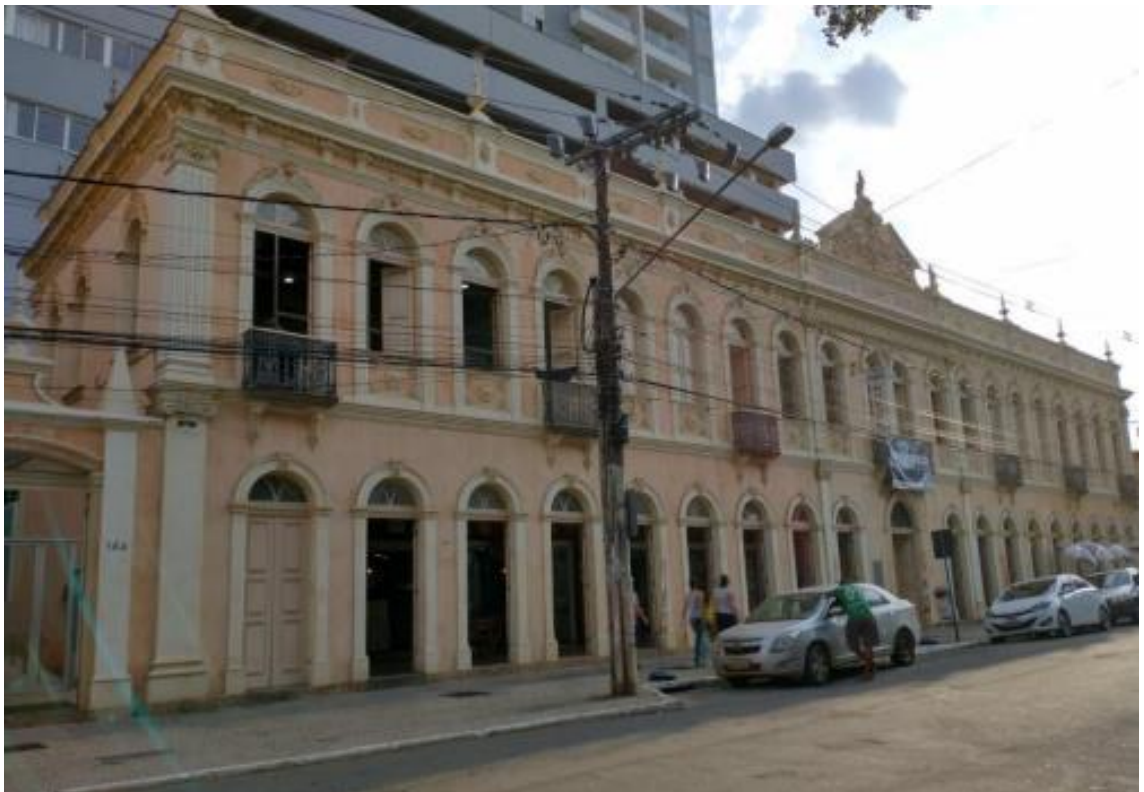
FIGURA 10 – Vista Parcial da fachada, 2021

Ainda em 2019, em comemoração aos 10 anos do Centro Cultural, houve uma reformulação de toda identidade visual, e pintura interna. No ano de 2020, o Grande Hotel Muriahe teve o restauro de sua fachada concluído. (Dossiê de Tombamento do Grande Hotel Muriahe, 1997)

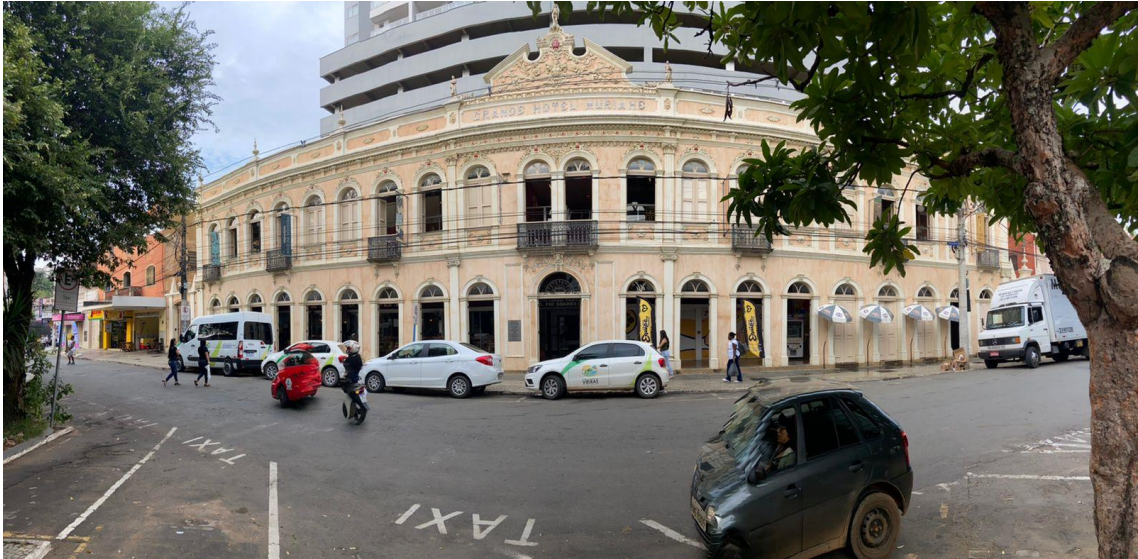
FIGURA 11 – Foto panorâmica do Grande Hotel Muriahe, 2023

Atualmente, conforme os desenhos técnicos elaborados por Márcia Canêdo Bizzo em 2007 para a FUNDARTE, o edifício do GHM abriga um centro comercial no

seu pavimento térreo. No segundo pavimento, podemos identificar um auditório, salas de oficinas e parte do setor administrativo da FUNDARTE e Coordenadoria de Patrimônio. Ao chegarmos no terceiro pavimento, nos deparamos com dois amplos salões para exposições e o Acervo Permanente Memorial Municipal.

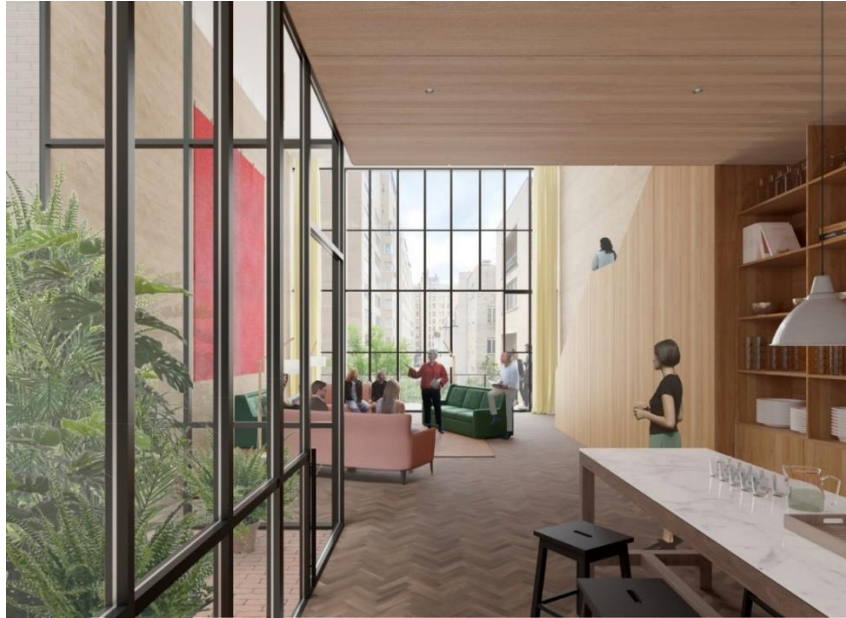
FIGURA 12 – 3D proposto para 1014 – Space For Ideas

atrativo para comunidade sem que haja perda das suas características originais.
(CHIPPERFIELD, 2022)

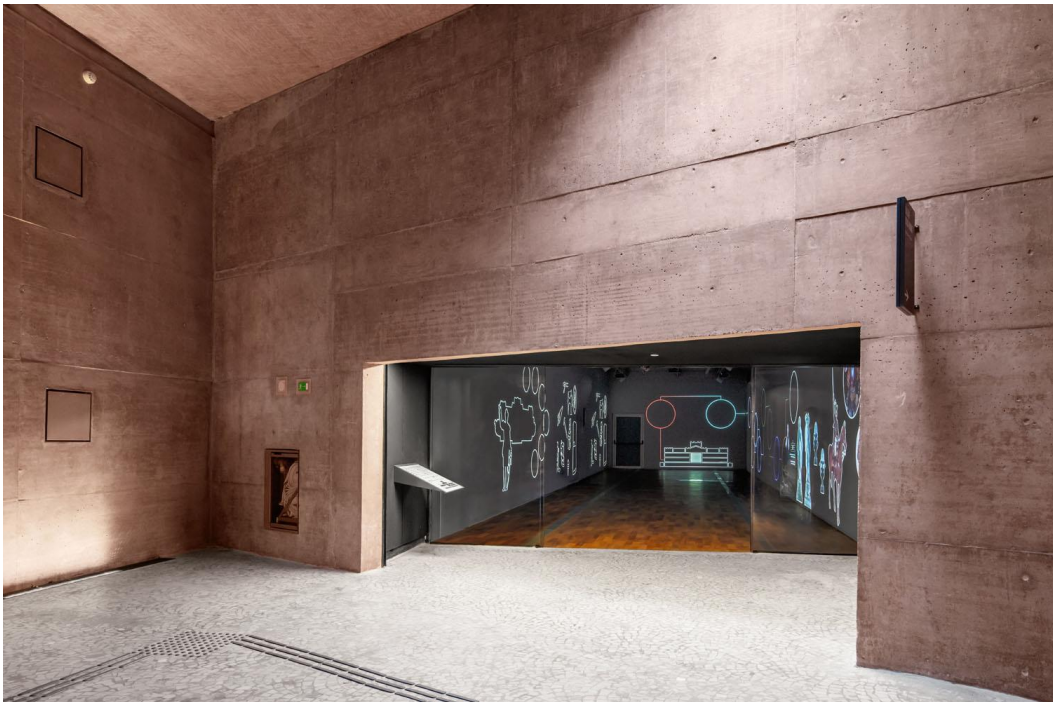
FIGURA 18 – Interior do Museu após Retrofit

Dentre as mudanças foram identificados ampliação dos espaços, melhorias na circulação e aprimoramento da acessibilidade ao passo que as características e beleza arquitetônica foram preservadas. (ARCHSHOP, 2022)

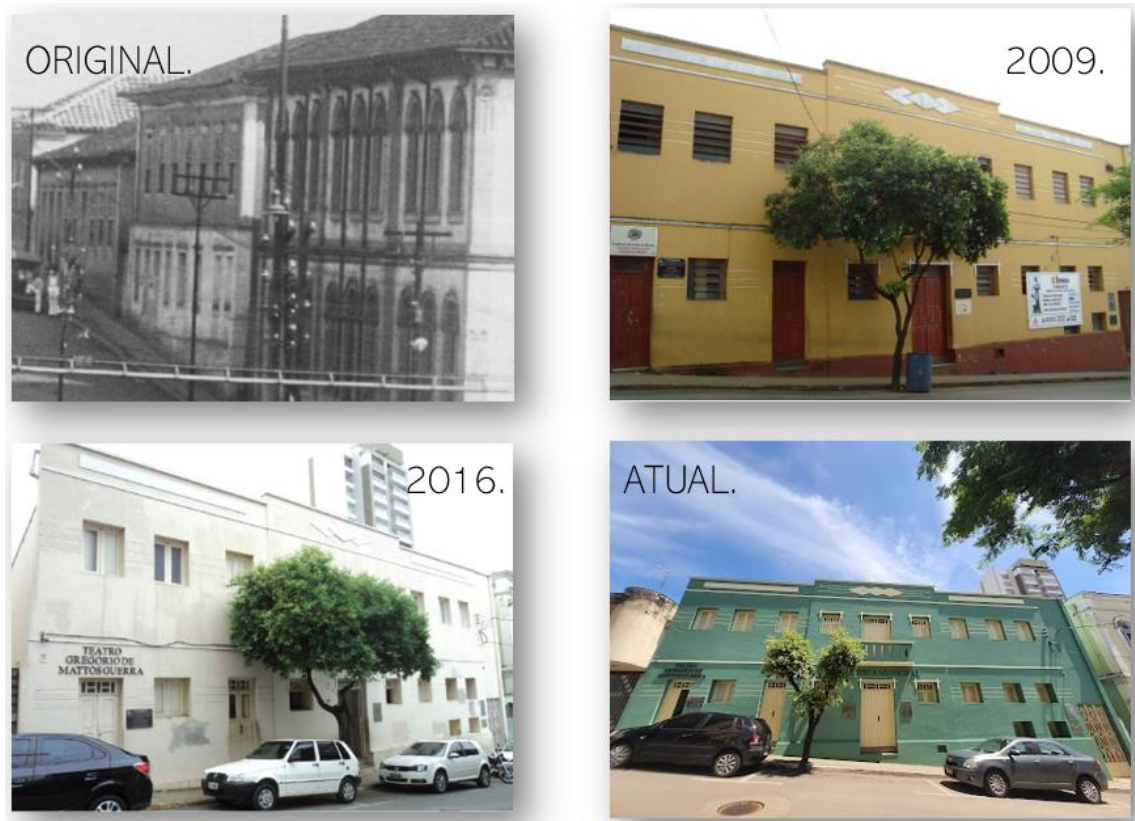
FIGURA 22– Fachadas da Biblioteca ao longo dos anos

O intuito de escolher este projeto como referência foi em decorrência de demonstrar como a interferência incorreta pode ser prejudicial ao patrimônio e utilizá-lo para nortear quais decisões tomar para evitar a descaracterização de edifícios e preservar as características que fomentam na formação da identidade cultural da população, diferente do que ocorreu neste exemplo de retrofit.

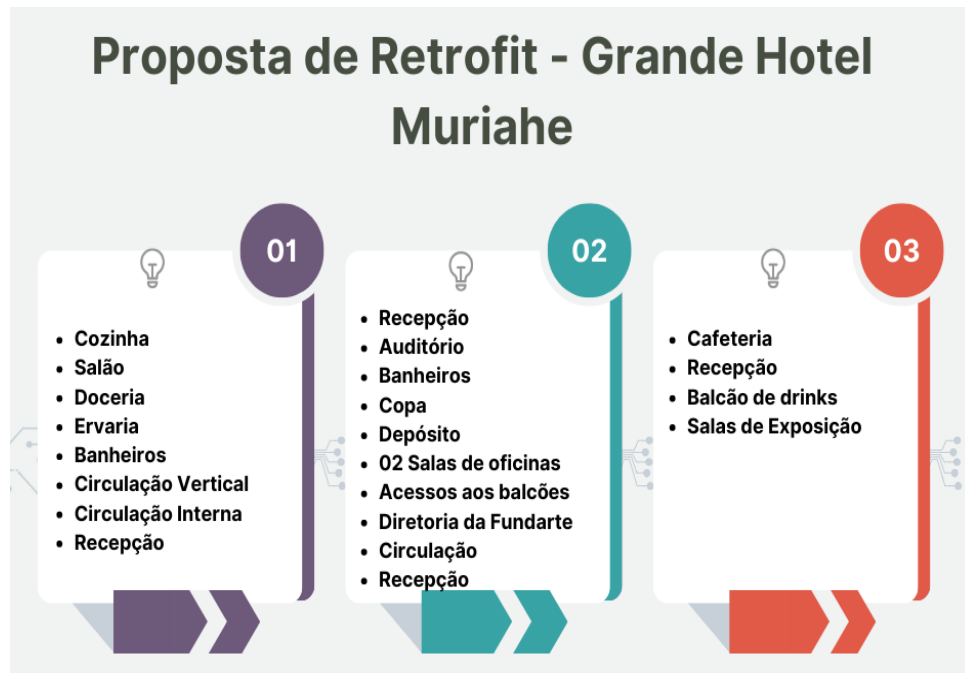
Considerando os ambientes necessários para atualização do GHM e transformação em um ambiente interativo com apelo cultural por meio de atividades e serviços ofertados no local, foi elaborado um programa de necessidades e uma tabela com objetivo de distribuir as diferentes funcionalidades em blocos distintos. Os espaços foram divididos conforme a localização em cada pavimento.

Dados os serviços e atividades a serem ofertadas no GHM, surge o escopo do programa de necessidades com estimativas das dimensões dos componentes do projeto.

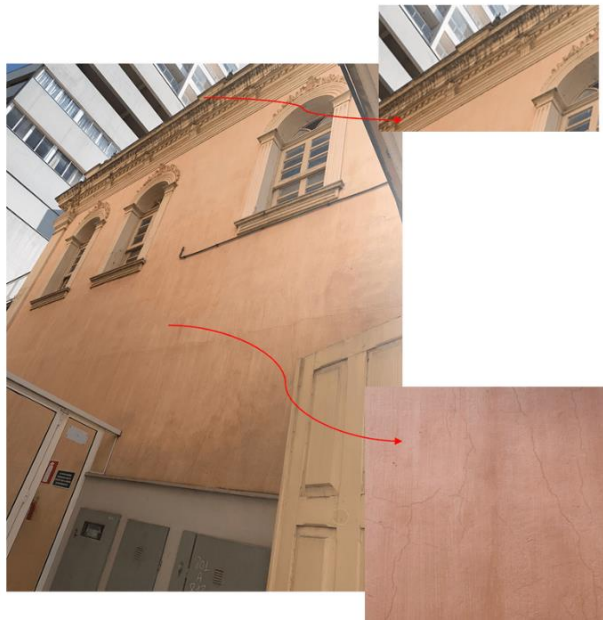
FIGURA 40 – Mapeamentos de danos Fachada Lateral Esquerda

MAPEAMENTO DE DANOS	OCORRÊNCIA E SIMBOLOGIA	
1 DESPLACAMENTO DO REBOCO		
2 DESPLACAMENTO DO C/ ALVENARIA EXPOSTA		
3 DESBOTAMENTO DA PINTURA	X	■
4 MANCHAS DE AÇÃO DO FOGO		
5 MANCHAS DE UMIDADE		
6 BIODEGRADAÇÃO		
7 PRESENÇA DE VEGETAÇÃO		
8 DEPÓSITOS ESCUROS (SUJIDADES)	X	■
9 FISSURAS SUPERFICIAIS (NÃO ESTRUTURAIS)	X	~
10 FISSURAS ESTRUTURAIS		
11 INTERVENÇÃO COM CIMENTO/ARGAMASSA		
12 VANDALISMO		
13 ATAQUE DE TÉRMITAS		
14 MOFO/BOLOR		
15 DEGRADAÇÃO DA MADEIRA	X	■
16 FERRUGEM		
17 PERFURAÇÕES NA ALVENARIA

pintura, que ocorreu em decorrência às intempéries, e as sujidades recorrentes em toda a edificação. Além disso, as fachadas laterais necessitam de atenção quanto as fissuras superficiais e pequenas perfurações presentes ao longo da extensão delas. Finalizando, a fachada apresenta o maior índice de descaracterização e faz-se necessário o reparo de pontos com ferrugem, mofo e musgos.

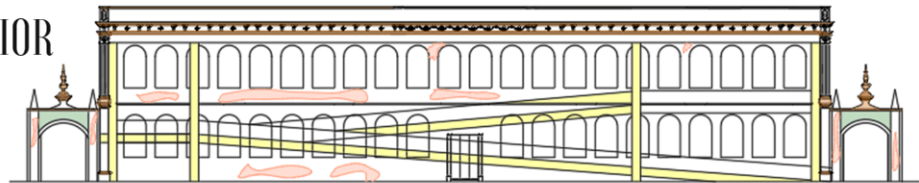
FIGURA 43 – Ilustração de danos na Fachada Posterior

Patologias		
	Desbotamento da pintura	Manchas que surgiram ao longo da superfície pintada de rosa claro.
	Sujidade	Sujeira apresentada nos detalhes da edificação.
	Ferrugem	Degradação que se encontra por quase toda a estrutura metálica (rampa) na fachada de trás.
	Fissuras	Trincas superficiais ao longo das fachadas laterais.
	Bolor/Mofo	Fungo encontrado pelos portais laterais. 🖐️
	Degradação da madeira	Desgaste na madeira das janelas laterais.
	Presença de Vegetação	Vegetação de porte rasteiro, apresentado de forma irregular.
	Perfurações na Alvenaria	Pequenas perfurações ao longo da fachada lateral direita.
